## BULDAN İLÇESİNİN ALTYAPI VE ÇEVRESEL AÇIDAN DEĞERLENDİRİLMESİ

**Yard. Doç. Dr. Osman Nuri AĞDAĞ, Doç. Dr. Hüseyin SELÇUK**  
*Pamukkale Üniversitesi Mühendislik Fakültesi Çevre Mühendisliği Bölümü*

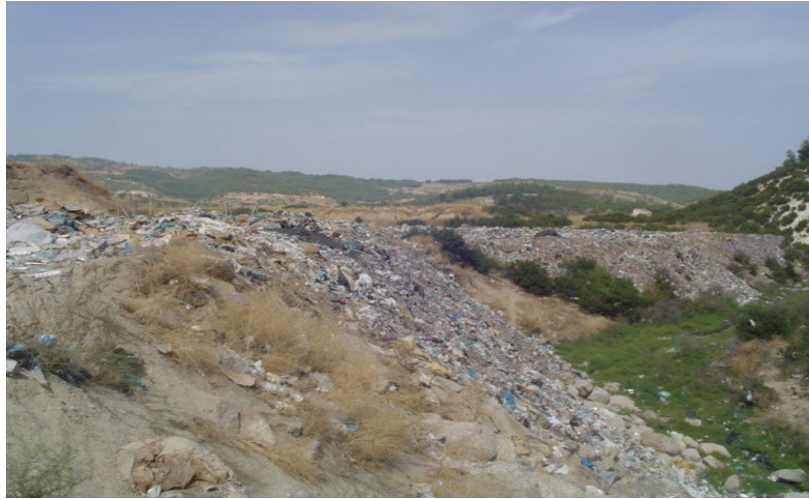
Katı Atıkların Kontrolü Yönetmeliği kentsel katı atıkların toplanıp taşınması ve bertarafı ile ilgili çalışmalarda belediyeleri görevlendirmiştir. Belediyelerin katı atıklarla ilgili hizmetleri gerçekleştirmek amacıyla bütçelerinin yaklaşık % 30'unu harcadıkları düşünüldüğünde katı atık yönetiminin önemi ortaya çıkmaktadır (Ağdağ, 1999). Buldan'da evsel katı atıklar ile hastane katı atıkları belediye tarafından toplanmakta ve boş bir alana boşaltılmaktadır. Çevre mühendisliğinde vahşi depolama olarak adlandırılan bu yöntem, çevresel sorunları da beraberinde getirmektedir. Bu alanlarda rüzgârın etkisi ile bir kısım materyaller uzaklara taşınmakta ve çevresel kirliliğin alanı genişlemektedir. Fotoğraf 1 ve 2'de belediye depolama alanı görülmektedir.

**Fotoğraf 1. Buldan Belediyesi çöp depolama alanından görünüm**

Öncelikle ilçedeki mevcut çöp depolama sahasının kapatılması ve rehabilite edilmesi gerekmektedir. Muhtemel kullanım amaçları arasında kesinlikle herhangi bir bina inşa etmek olmamalıdır. Deponi gövdesine metan gazının çıkışını sağlamak ve patlama riskini engellemek için 50-60m’de bir depolama sahasının dibine kadar inen 75-150mm çapında delikli borular yerleştirilmiştir. Depolama sahası ile yerleşim bölgesi arasında kanalizasyon hattı ile gazın evlere ulaşmasını engelleyecek emniyet kanalı kazılmalıdır. Sızıntı suları da depolama gövdesinden dışarıya tahliye edilmelidir.

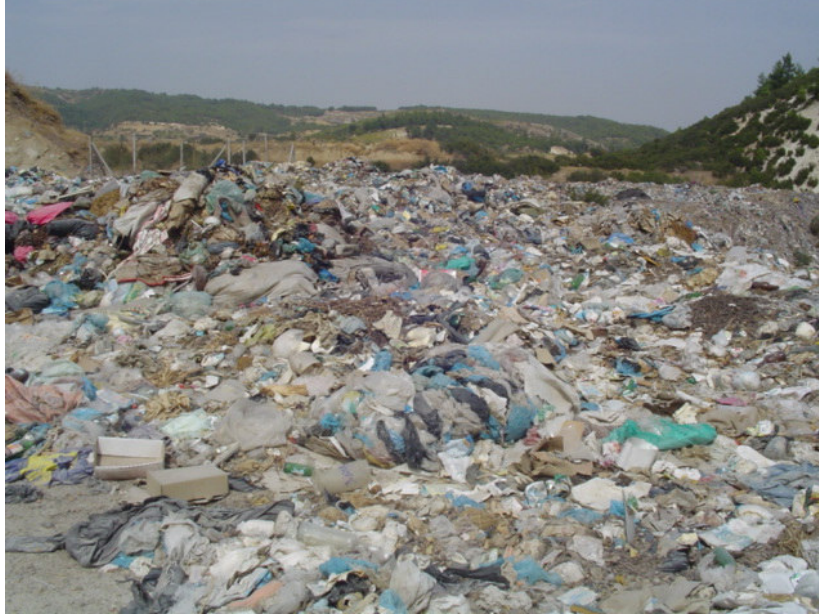
Bunun haricinde sızıntı suyunun ve gazın sebep olduğu çevre sorunları vardır. Depolama sahasında oluşan gazlar sıkışır ve patlamalara yol açar. Bunun en güzel örneği birkaç yıl önce İstanbul Ümraniye çöplüğünde yaşanan ve can kaybına yol açan patlamadır. Bir diğer tehlike de gazların zehirleyici özelliğidir (Acar ve Yıldız, 1997). Buldan Belediyesi çöp depolama sahasında oluşan sızıntı suları herhangi bir drenaj önlemi alınmadan depo tabanına sızmaktadır. Depolama sahasından sızan sızıntı suları, o bölgede açıktan akan kanalizasyon sistemine karışmaktadır.

**Fotoğraf 2. Buldan Belediyesi çöplüğü**

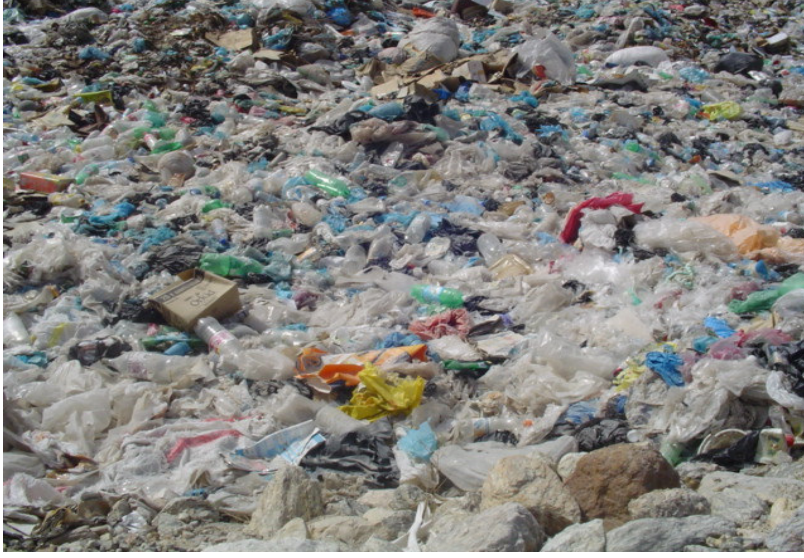
Buldan Belediyesi depolama sahasında yapılan incelemelerde geri kazanılabilecek kâğıt, karton, plastikler ve cam şişelerin depolama sahasında bulunduğu görülmüştür. Fotoğraf 3 ve 4 te depolama sahasındaki geri kazanılabilecek materyaller görülmektedir.

**Fotoğraf 3. Buldan Belediyesi çöp depolama alanındaki plastik atıklar**

Geri kazanılabilecek atıkların depolama sahasına gönderilmesi; doğal kaynakların israf edilmesine sebep olmakta, ekonomik değeri olan materyallerin yok edilmesiyle ekonomik kayıp olmakta ve alanı doldurarak depolama hacminin ve ömrünün azalmasına sebebiyet vermektedir.

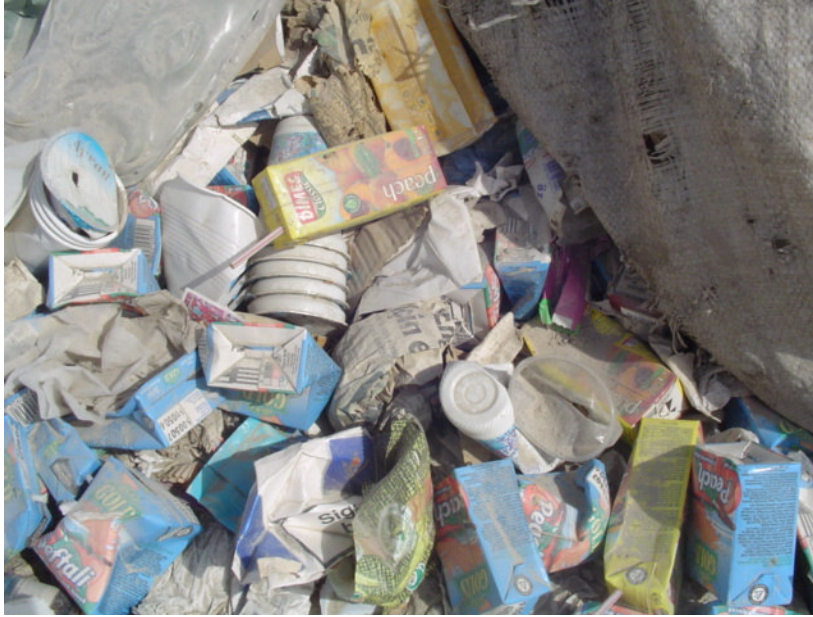
**Fotoğraf 4. Buldan Belediyesi çöp depolama alanındaki kâğıt atıklar**

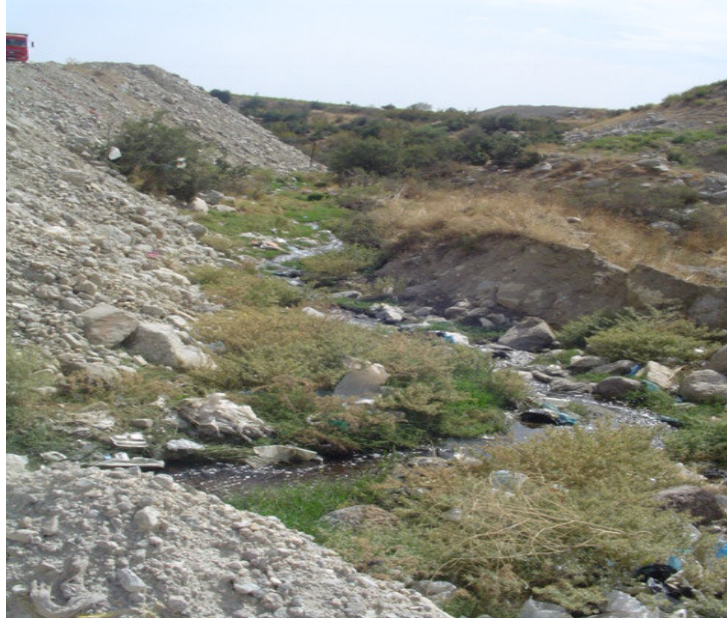
İlçenin evsel atık suları arıtılmadan bir dereye bırakılmaktadır. Gerek katı atık sızıntı suyu gerekse evsel atık sular yeraltı suyunu kirletmektedir (Fotoğraf 5). Evsel atık su akıntısı aynı zamanda çöp depolama alanının yanı başından akmaktadır. Çöpten gelen sızıntı suları da evsel atık suyuna karışmaktadır. İlçenin iklim ve arazi koşulları, uzun havalandırma sistemleri, oksidasyon hendekleri ve stabilizasyon havuzları gibi işletmesi ve yatırım maliyeti ucuz arıtma sistemleri ile arıtmaya müsaittir. Arıtılan suların tekrar arazi sulamasında kullanılması durumunda ilçede kullanılan azotlu ve fosforlu gübre ihtiyacı azalacağı ve yaşanacak su sıkıntılarının bu yolla giderilebileceği aşikardır.

**Fotoğraf 5. Katı atık depolama alanı yanındaki evsel atıksu deşarjı**

İlçenin iklim ve arazi koşulları oksidasyon hendekleri, stabilizasyon havuzları gibi ucuz doğal arıtma sistemleri ile arıtmaya müsaittir. Bundan dolayı ilçede yapılmak zorunda olan atıksu arıtma tesisi işletme ve yatırım maliyeti yüksek olan havalandırılmalı biyolojik arıtma sistemi yerine bu tür ucuz arıtma sistemleri seçilmelidir.

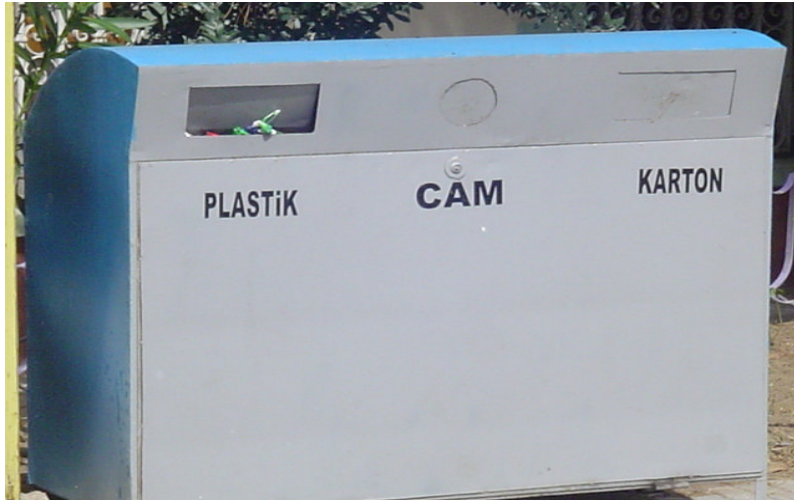
İlçede yapılan incelemelerde katı atıkların geri kazanılmasıyla ilgili halkın ilgili olduğu görülmüştür. Fotoğraf 6’da geri kazanılabilecek atıkların kaynakta ayrı toplanması için biriktirme kabı görülmektedir. Katı atık yönetiminde en önemli amaç mümkün olduğunca az atık oluşturulması ve geri kazanımın sağlanmasıdır. Halkın eğitilmesi de bu konuda büyük önem arz etmektedir.

Fotoğraf 6. Geri kazanılabilecek atıkların kaynakta ayrı toplanması
